宅地トラブル解決 虎の巻

斜面防災点検と景観と調和した 対策・維持管理の実例

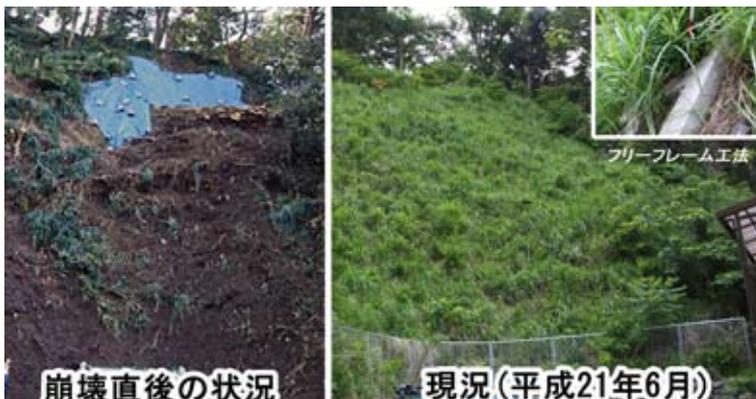
まず、家屋の斜面点検の事例について紹介します。実は、この斜面では平成16年の豪雨によって、表層崩壊が発生していました。その後、崩壊した斜面には、フリーフレーム工法による対策が行われました。フリーフレーム工

写真-2 斜面崩壊当時の状況と現況

法とは、斜面の形に応じ自在に配置できる金網型枠に鉄筋を組み立て、モルタルやコンクリートを吹き付けて造成する斜面安定対策工です。この工法の特徴は、緑化工などを併用しやすく、自然環境や景観との調和を図りやすいという意味で、近年注目されている斜面対策工です。写真1,2をみても、囲の植生生育状況と違和感がないことがわかります。

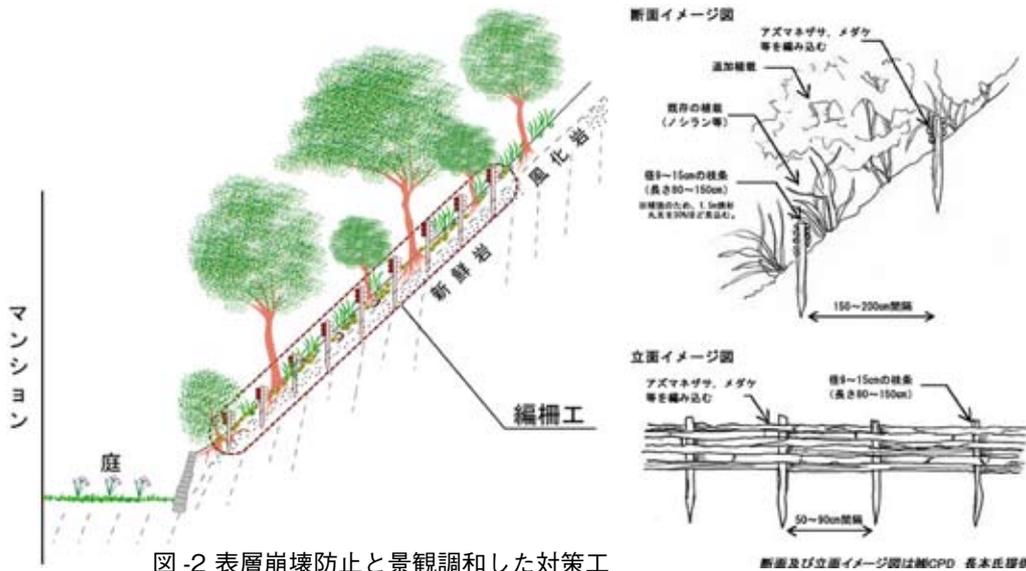
図-2 表層崩壊防止と景観調和した対策工

この斜面は、斜面下部は硬くて風化していない岩盤が存在していたのです

が、斜面上部は風化し、やや割れ目が多く、湧水や小規模ながら土砂が流出した痕跡が認められました。しかし、周辺の樹木が、根系を網のように広げ表層の土砂をしっかりつかんでおり(植生の緊縛効果)、表土層の流失を防止する効果が期待できることがわかりました。したがって、山腹斜面に階段状の柵(編籠工)を設けて植生の緊縛効果を補強することで表土の流亡を防止し、現地発生材(アズマネザサ、メダケなど)を用いて、景観との調和を図りました(図1,2)。この方法だと、ハードな対策に比べ、費用も格段に安く出来ます。ただし、湧水や崩壊跡、植生の管理も含め、専門技術者による維持管理・点検を続ける必要があると判断されます。

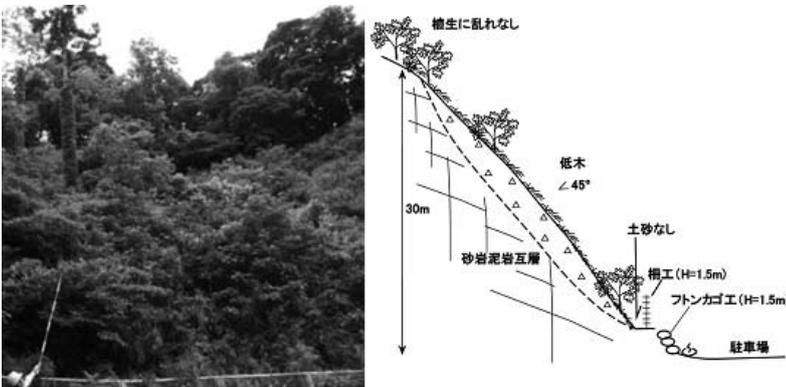
平成16年の崩壊箇所に隣接する斜面では、現在対策工としてフトンゴゴ工と落石防止柵が施工されており、いまのところ植生に大きな乱れはなく、土砂災害につながるような変状はありません。しかし、斜面の崩壊や表土の移動が繰り返されたことを示す崖錐性の地質で、斜面で低木を主体としていることや、湧水があり斜面に水が集まりやすい構造となっていることがわかりました。したがって、年1回程度の点検が必要であり、これらの変状が進展するようであれば対策工を検討した方がよいと判断されます。

図-1 崩壊地に隣接する斜面の点検結果
