サッシバカ、明ちゃんみょうの アルミ樹脂カバー工法

施工、設計、集客ノウハウを一挙伝授③

(話し手) (有)アドオフィス 代表 みょうかんとおる 明官 徹

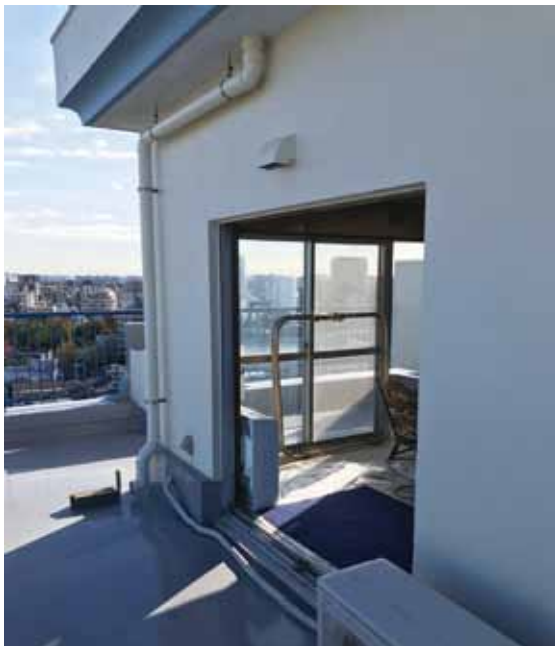
被害に遭った大田区のマンション。底がほとんどないルーフバルコニーの9階で漏水被害が発生した

昨年、緊急修理の依頼を受けたのは、大田区にあるマンションでした。このマンションは築49年超の鉄筋コンクリート造10階建。リノベーション工事をして販売中の8階の住戸で、台風15号が通過した後に、内装の壁から水が染み出してきたので、上階を見てほしいという依頼でした。

9階にお住まいになられていたのは、ご高齢の夫婦の方でした。9階は、底がほとんどないルー

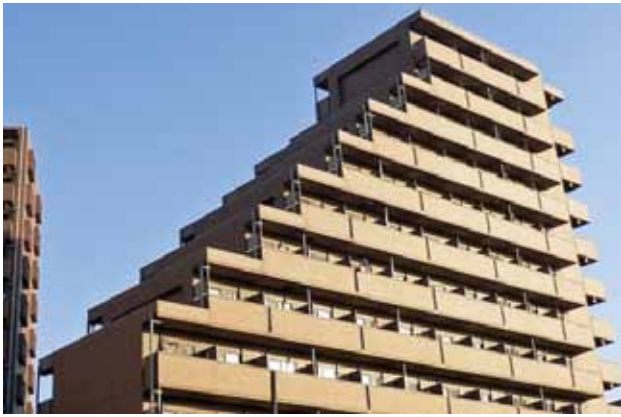
斜線制限の適用を受けたマンション形状

は、隣地境界や道路沿いで規定されている斜線制限をクリアするために設けられる形態です。斜線の内側に建物を入れてはいけないので、最上階を斜線の外側に設けて、庇を短くするという、法律に則った形態なのです。

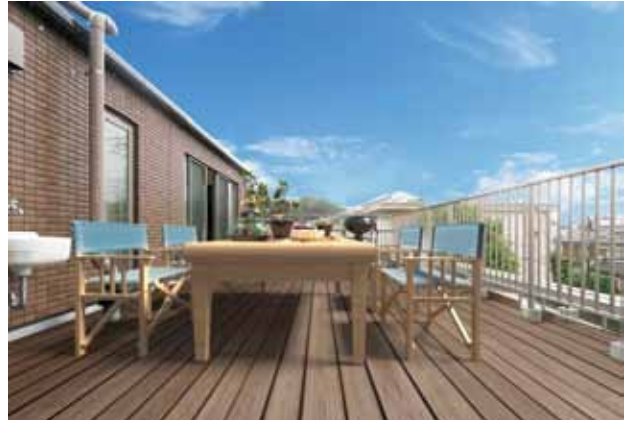
マンション最上階で一般的なルーフバルコニー

ルーフバルコニーとは、マンションの最上階で一般的によく見られる形態で、眺望が良いので、高値で取引される住戸となっています。築年数の古いマンションでもルーフバルコニーにした物件が数多くあります。

しかし、上部には短い庇しかありませんので、直接風雨がサッシ下枠にあたるために漏水を起こすことが多くあります。中間階の庇はもっと長めにできているので、ルーフバルコニーのような漏水を起こすことは少ないようです。庇を伸ばせば良いと思われるかもしれませんが、ほとんどのケースで、建築法規上、伸ばすことができません。そもそも、ルーフバルコニーと

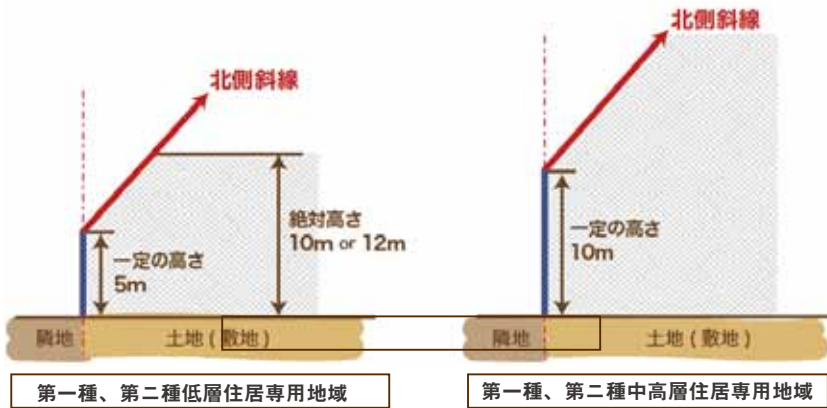
北側斜線制限について (概略図)

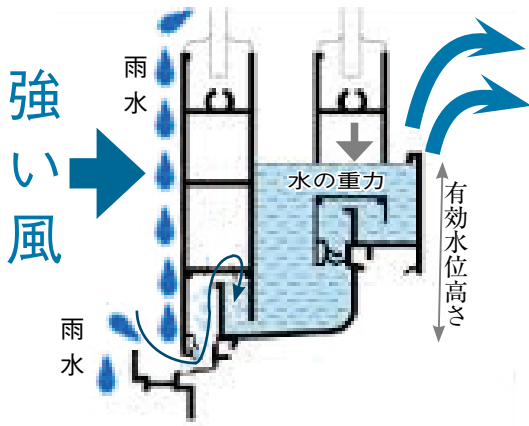
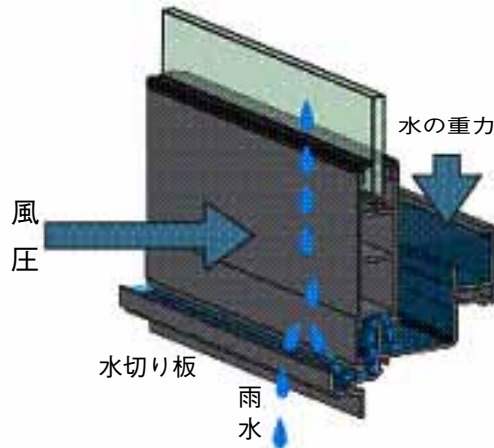
あります。
古いサッシでは、水切り穴を
通ってサッシ下枠にたまった雨水
は、水の重力でバランスをとって
外に排出する構造になっているの

昔のサッシに見られる下枠水密構造

で、下枠が雨水をためこめるよ
うに大きくなっています。こう
したサッシは、築数十年超の
サッシによく見られるもので、
沖縄エリア向けのサッシだと雨

水をたくさんためこむことができ
るように下枠の高さが8cmの高さ
に及ぶものもあります。
しかし、風速50mを超えるよう
な猛烈にたたきつけるような雨で
すと、雨水が水抜き穴から下に出
て行くよりも先に、サッシ枠下部
の一次的な貯水層にたまって満杯
になって、なかなか外に出て行か
なくなります。風が当たる窓の外
側は室内よりも気圧が高い状況に
なりますから窓と窓枠の僅かな隙
間から室内側に空気が流入しま
す。その時に雨水が一緒に入り
込んで、暴風雨が窓にたたきつ

次ページの図は、30年以上前のサッシの下枠水密構造と現在の高性能サッシの下枠水密構造です。古いサッシは水密性能がW・3、つまり風速24mの暴風雨までしか耐えられない水密性能となっています。

普通の雨でしたら、雨水は水抜き穴と呼ばれるサッシ下枠の穴を通して外に流れ出ていきます。しかし、台風や嵐のような天候で雨・風が叩きつけるような状況ですと窓の外側（バルコニー側）と内側（室内側）とに気圧差が生じ、室内に水が入り込んでくる場合が、

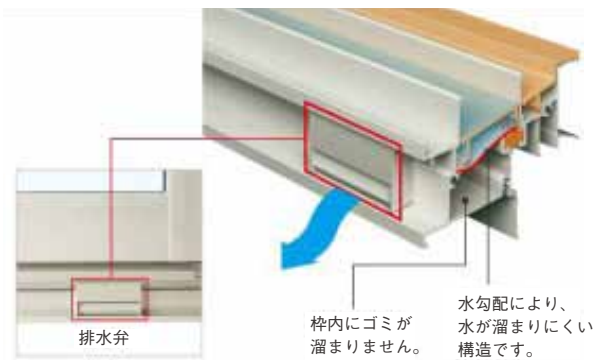
究極のカバー工法の下枠水密構造

近年の高性能サッシ、特にアド
オフィスが提供する「究極のカ
バー工法」では、水密構造の機構
を大きく変えているので、こうし
たトラブルは起きません。

図を見てもらえば分かる通り、
室外側にあたった雨水は、サッシ
下枠に流れ込みますが、雨水をた
めこむ層を大きめにし、いくつ
かの区画に分けておりますので、
雨水がそれぞれの区画を循環して
排水弁を流れて外に出て行き、室
内側には噴き出さない構造になっ
ています。

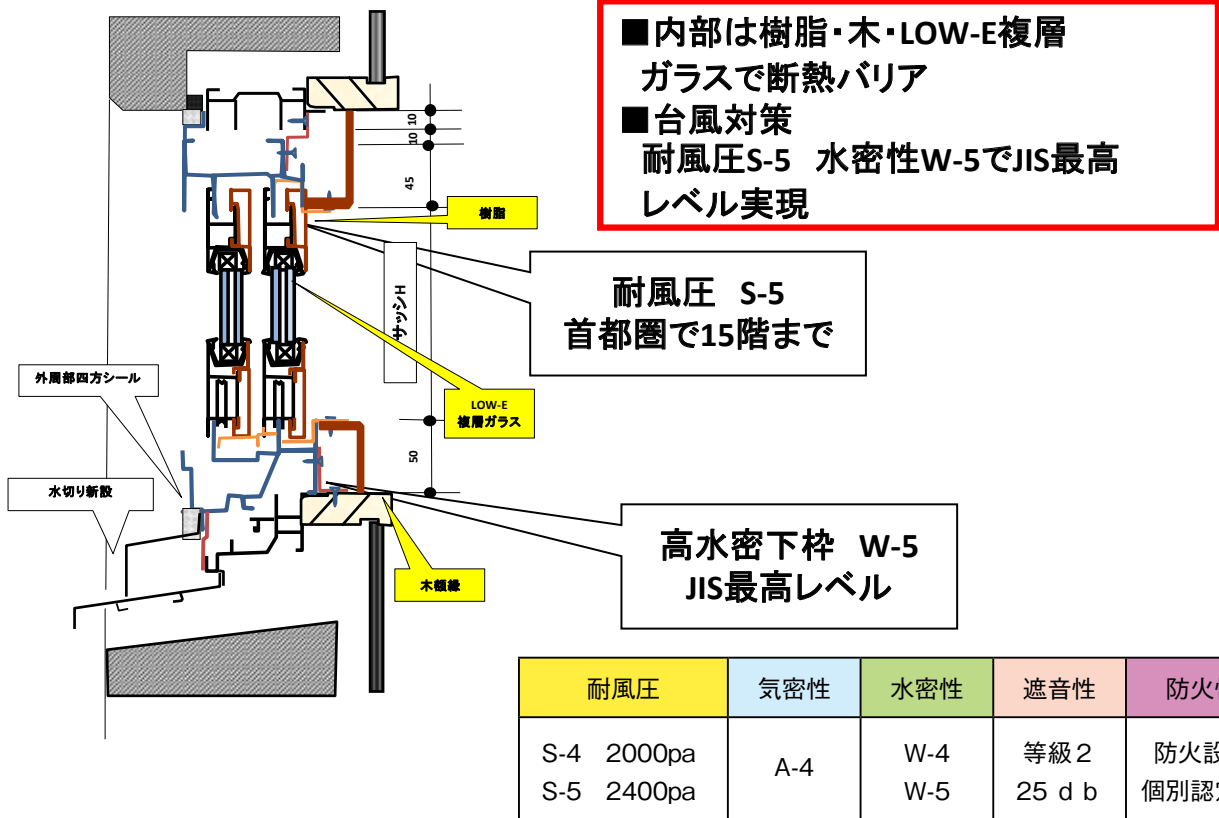
アドオフィスが提供する「究極のカバー工法」。(主な仕様：アルミ樹脂複合、ALC 枠、86見込み、S-5、W-5)

内部を樹脂、木材、LOW-E複層ガラスで断熱バリアし、耐風圧S・5、水密性W・5でJIS最高レベルを実現している「究極のカバー工法」は、耐熱対策、台風対策に欠かせない工法として、今年も3物件ほど台風関連で引き合いを頂いております。
